## ***Geo-Atlas Isarhochufer der Gemeinde Pullach im Isartal***

***Ingenieurgeologische Bestandsaufnahme und Georisiko-Analyse am westlichen  
Isarufer zwischen Burg Schwaneck und Grünwalder Brücke***

## **Abschlussbericht - März 2017**

Projektnummer: 03793

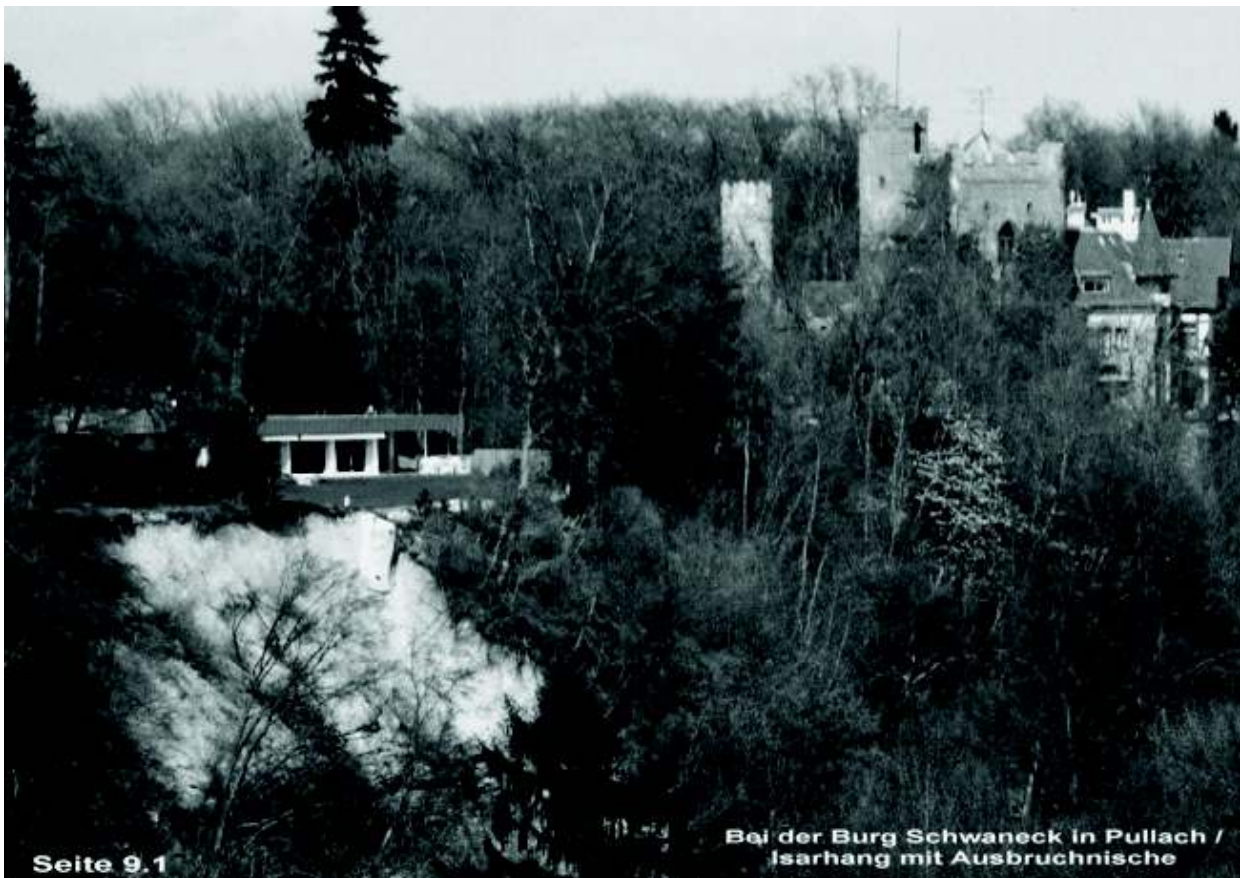
Abb. 10: Foto der Abrisskante der Rutschung am Burgweg 1962. Links der Bungalow von Burgweg 2 (wurde nach dem Ereignis aus Sicherheitsgründen geräumt), rechts ist die Burg Schwanneck zu erkennen. Blickrichtung Nordosten (entnommen aus: Baumann 2014 [U 24]).

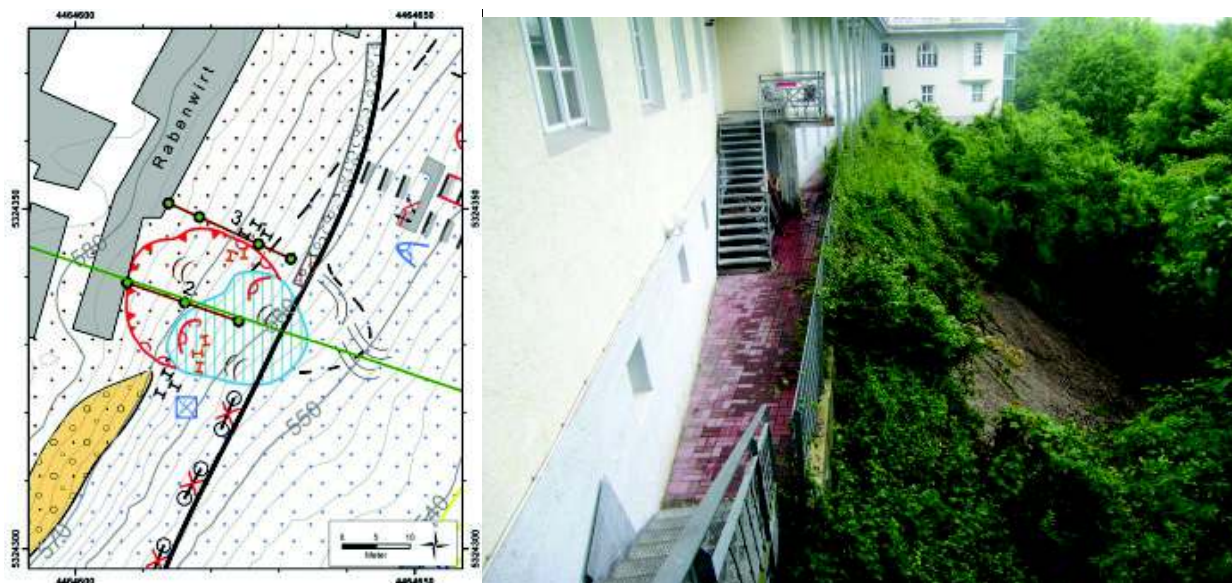
Abb. 12: Rutschung am Kirchplatz 1 von 2013 [U 12]. Die grünen Punkte in der Geologischen Karte ( links) stellen die Messfixpunkte der Konvergenzmessstrecken KVM-2 und -3 dar. Das Foto zeigt die Rutsch- bzw. Transportfläche, die Abrisskante ist durch die Vegetation am Geländer verdeckt. Blickrichtung Nord.

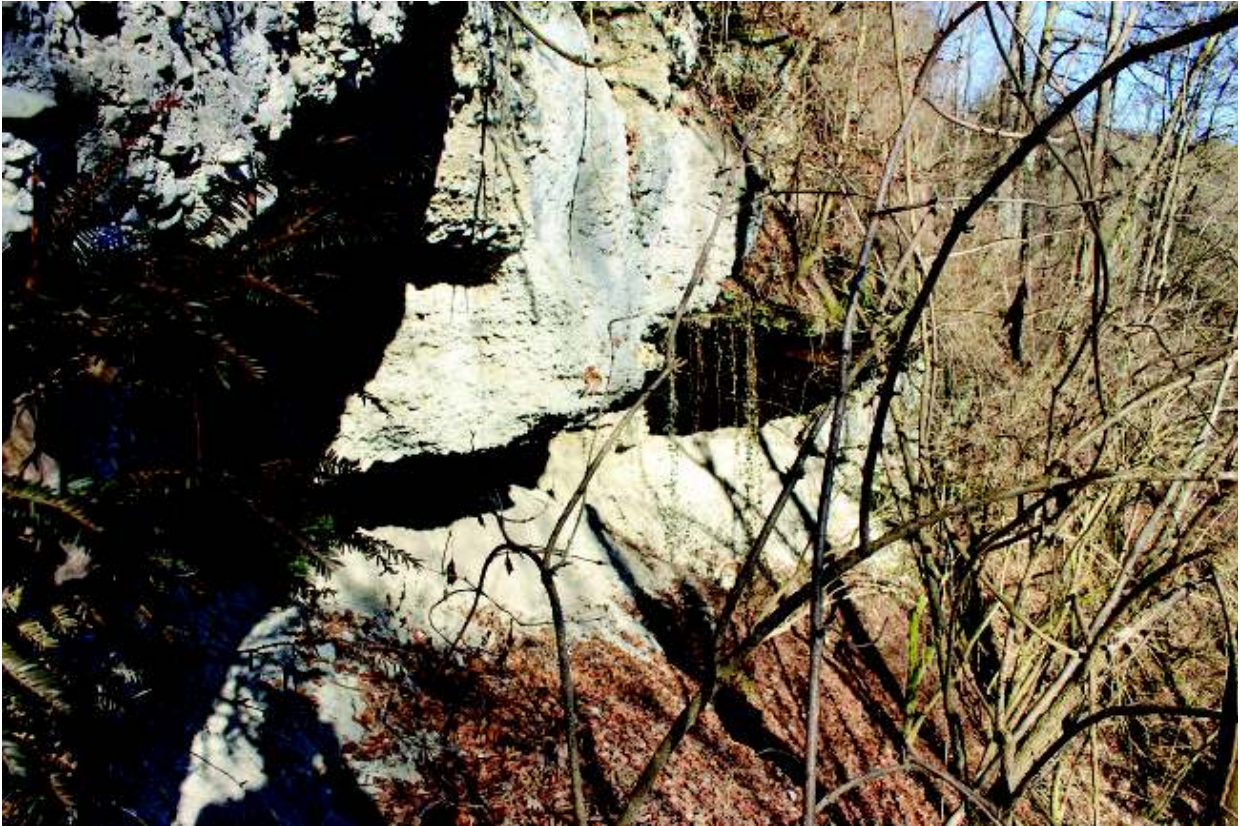
*Abb. 21: Überhängende Konglomeratwand ca. 60m nordöstlich des Bürgerhauses mit unterschiedlichem Lithifizierungsgrad. Im vorderen Bereich senkrechte, stark verbackene, im hinteren Teil schwach zementierte Konglomeratwand. Blickrichtung Nordosten.*

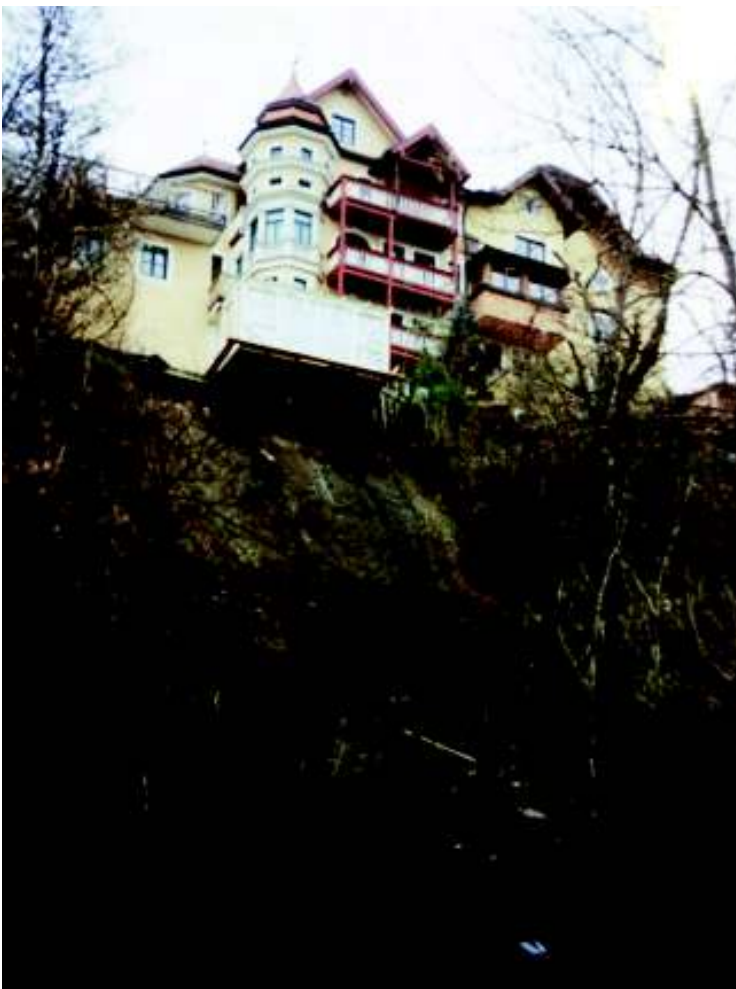
Abb. 26: Rutschung/Sturz (Hanganbruch) von aufgewittertem Konglomerat und Lockermaterial unterhalb der Habenschadenstraße 17 im Jahr 1995 (Foto zur Verfügung gestellt von Familie Schütze).

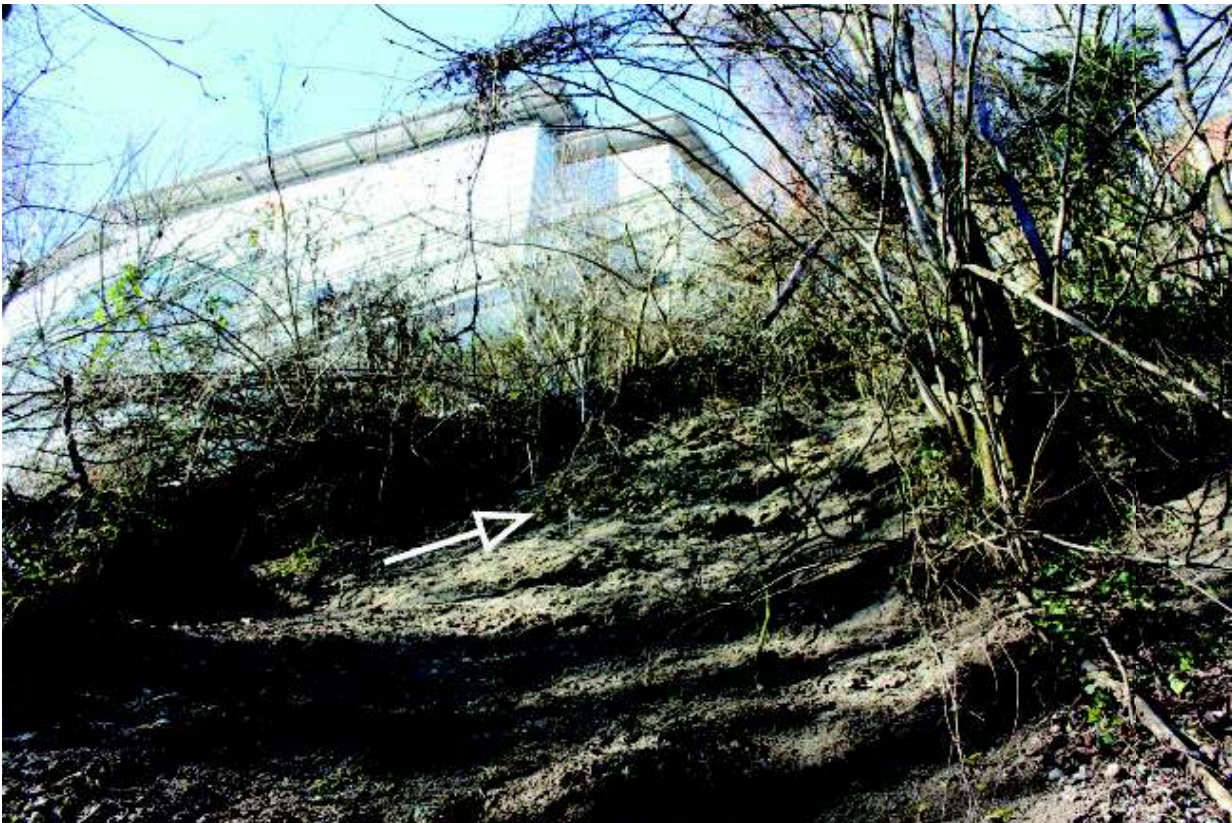
Abb. 32: Lockergesteinsrutschung / Hanganbruch unterhalb des Bürgerhauses. Der Pfeil zeigt kompakte Schotter und Konglomerate, die ein Tieferreichen der Rutschungsbasis verhindern. Die Rutschmassen wurden ca. 20 m Richtung Isar transportiert. Blickrichtung Nordost.

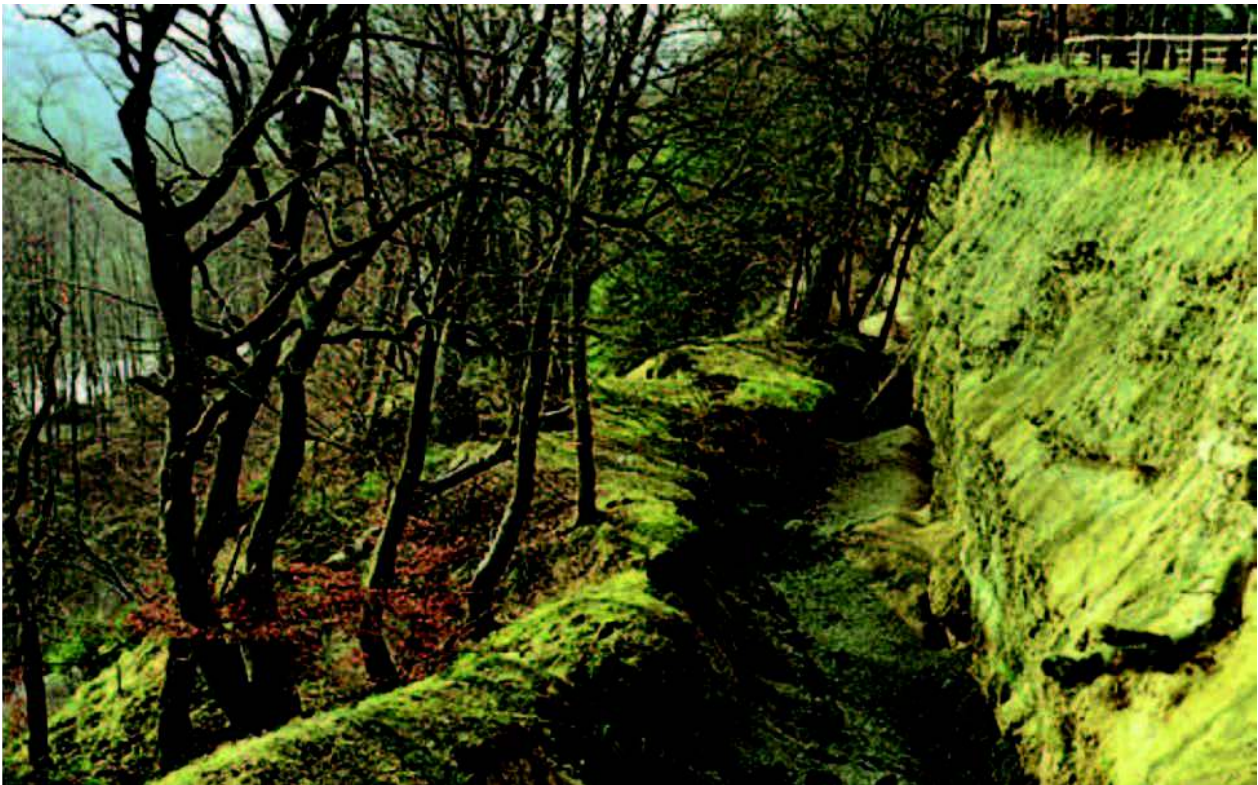
Abb. 34: Abrisskante in Terrassenschottern und Rutschungskopf mit betrunkenem Wald bei Grünwald. Das Bild zeigt die in obiger Abbildung (Bild 3) skizzierte Phase. – Foto: H.J. Baumann [U 30].

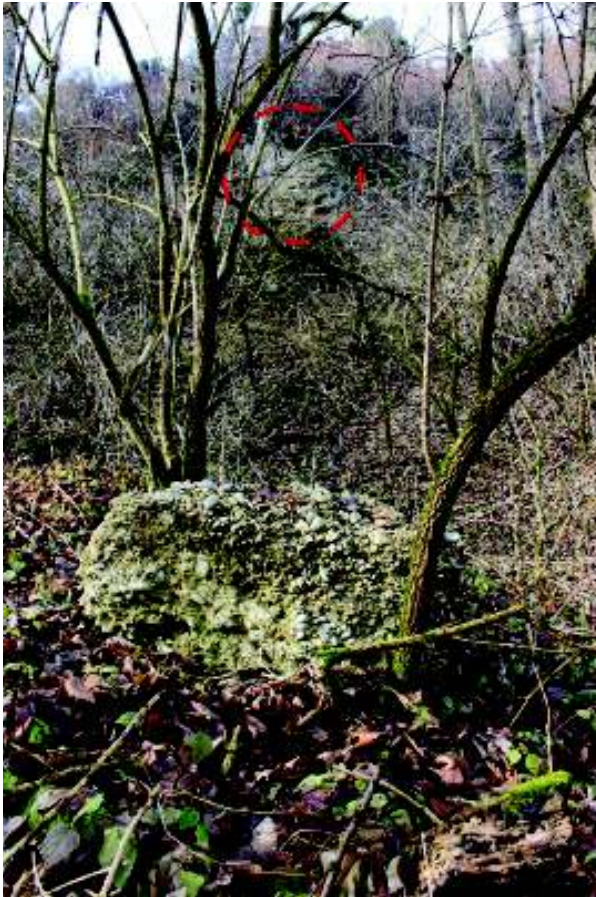
*Abb. 35: Kleiner Blocksturz (jung) unterhalb Habenschadenstraße 21, der im flachen Bereich des Hanges zum Liegen kam. In der Nagelfluhwand oberhalb ist ein großer, unverwitterter Bereich zu erkennen (roter Kreis). Dabei handelt es sich um die Anbruchfläche.*

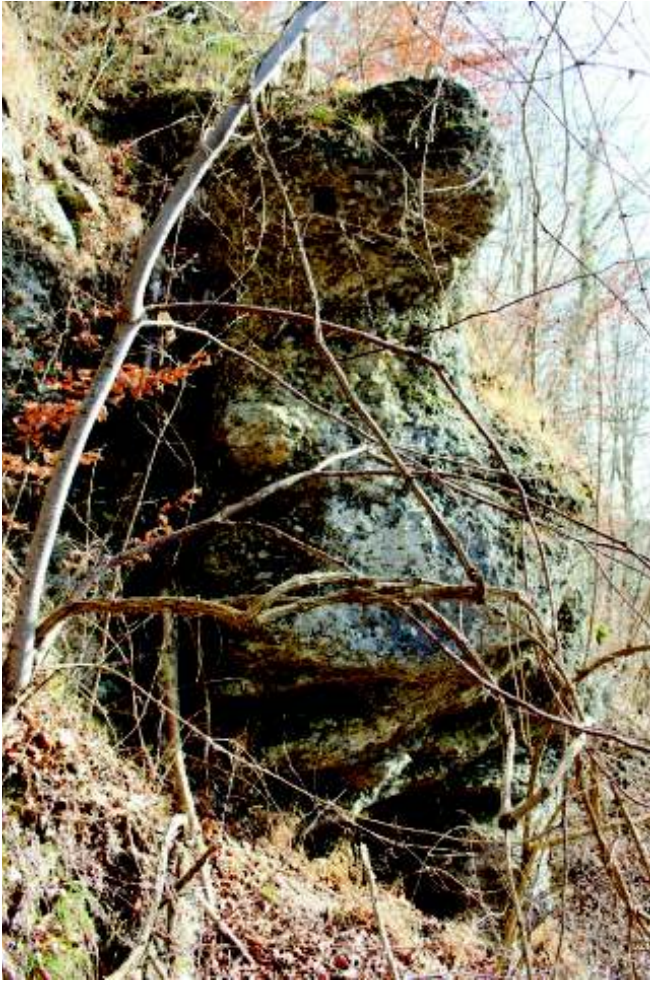
*Abb. 36: Potentieller Felssturzblock ca. 80 m südöstlich der Burg Schwaneck (Gefährdungsbild A). Hangseitig ist die Felsnase bereits teilweise durch eine weit geöffnete Kluft von der Konglomeratwand abgetrennt. Der Fuß der Felsnase hat aufgrund erodierter Rollkieslagen teilweise kein Widerlager mehr (Blickrichtung Osten).*

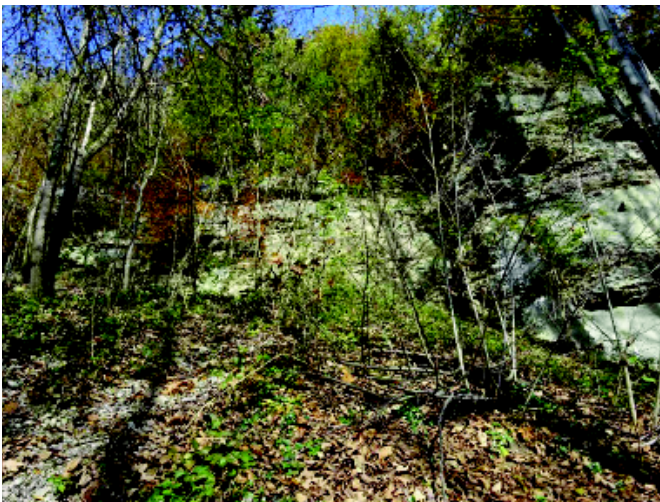
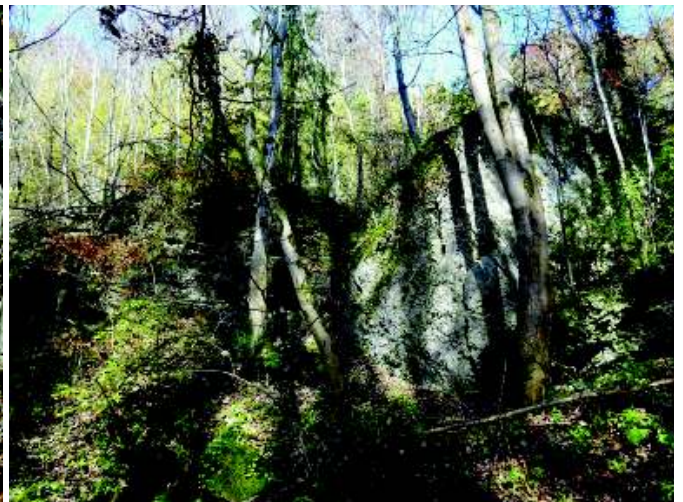
*Abb. 37: Großer Felssturz von 1962 unterhalb der Burg Schwaneck (Gefährdungsbild D). Links: Östliche Abbruchkante der Nagelfluh, Sicherung mit Ankern und Spritzbeton (rechter Bildrand). Im darüber liegenden bewaldeten Hang kam es zu einem Hanganbruch bis zur oberen Kante, der in Abb. 10 sichtbar ist. Rechts: Grobe Felssturzschohlen am Hangfuß.*

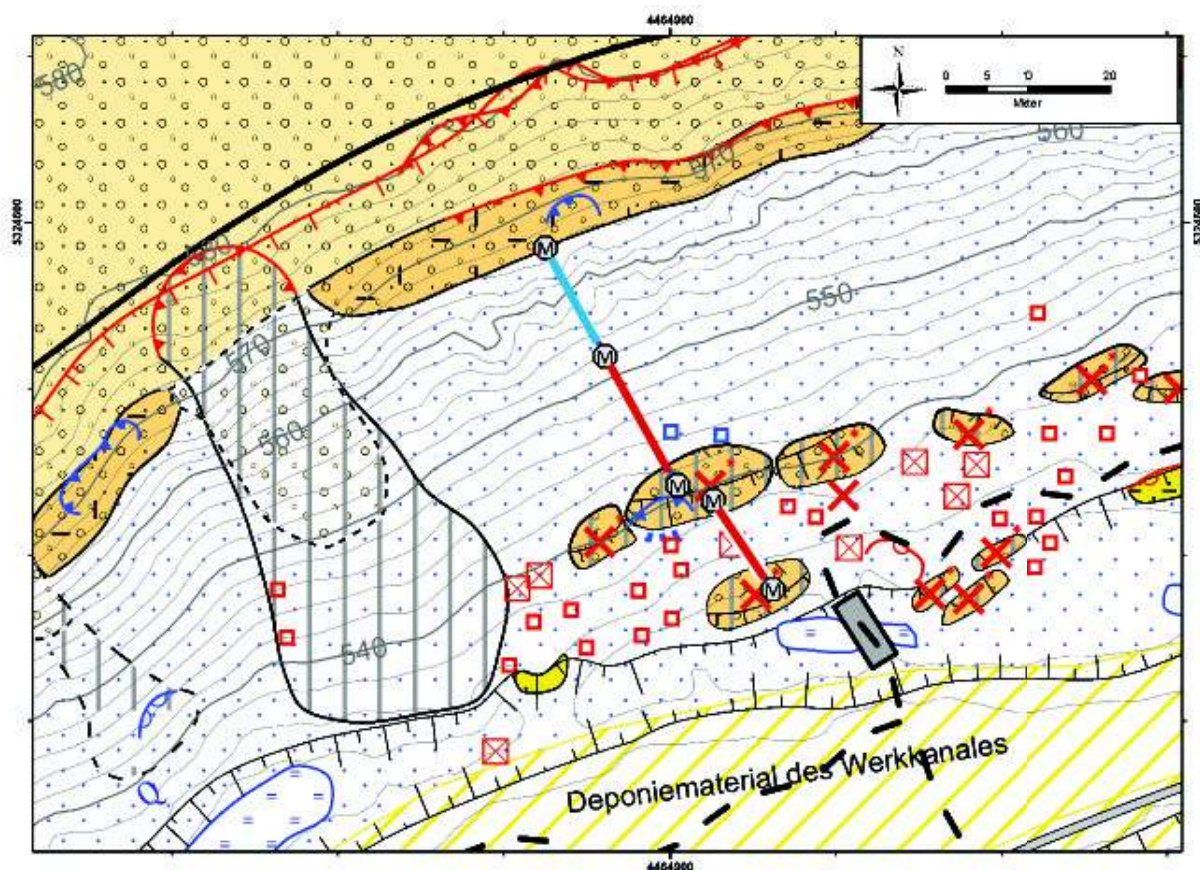
Abb. 40: Die Konvergenzmessstrecken Burgweg (KVM 4), vergrößert aus der Geologischen Karte mit absoluten Abstandsmessungen. Rot = Verkürzung, blau = Verlängerung der Messstrecke. (Stand: 08/2016)

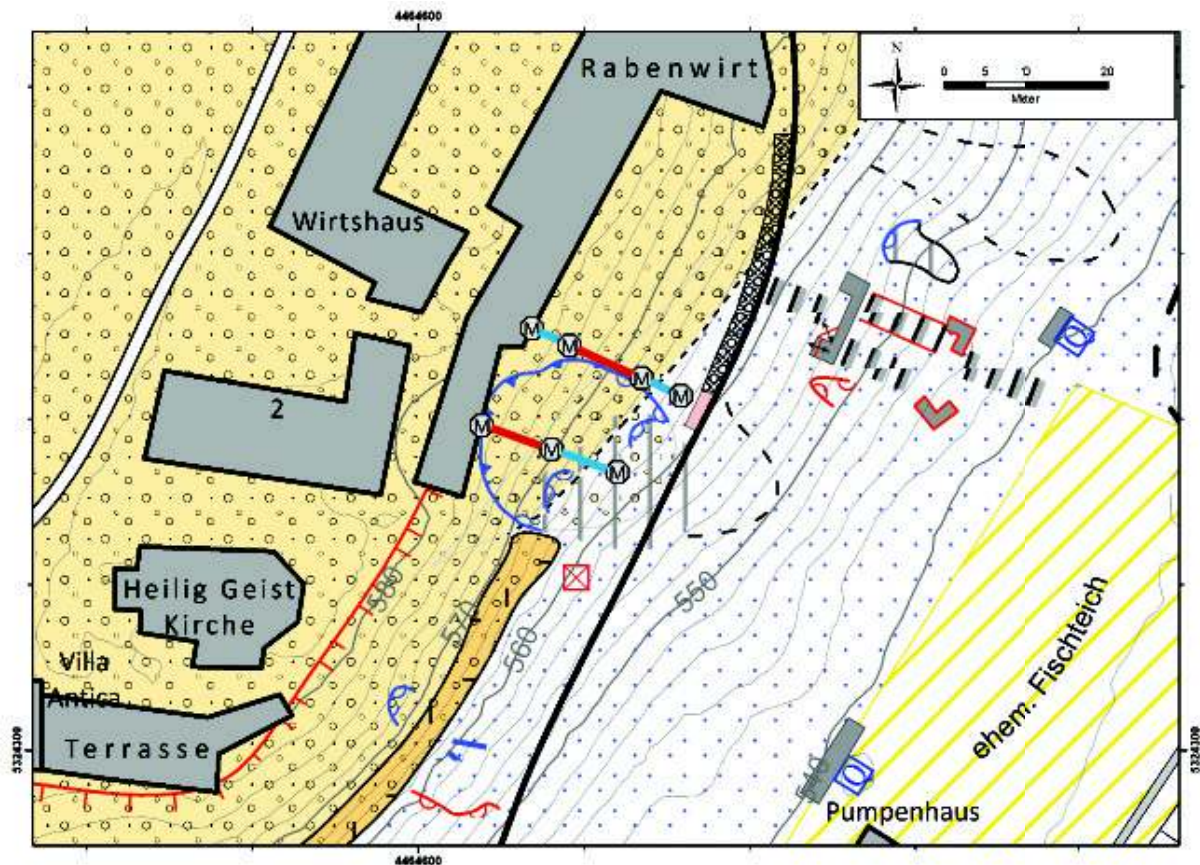
Abb. 41: Die Konvergenzmessstrecken am Rabenwirt / Kirchplatz 1 (KVM 2 + 3), vergrößert aus der Geologischen Karte mit absoluten Abstandsmessungen. Rot = Verkürzung, blau = Verlängerung der Messstrecke. (Stand: 08/2016)

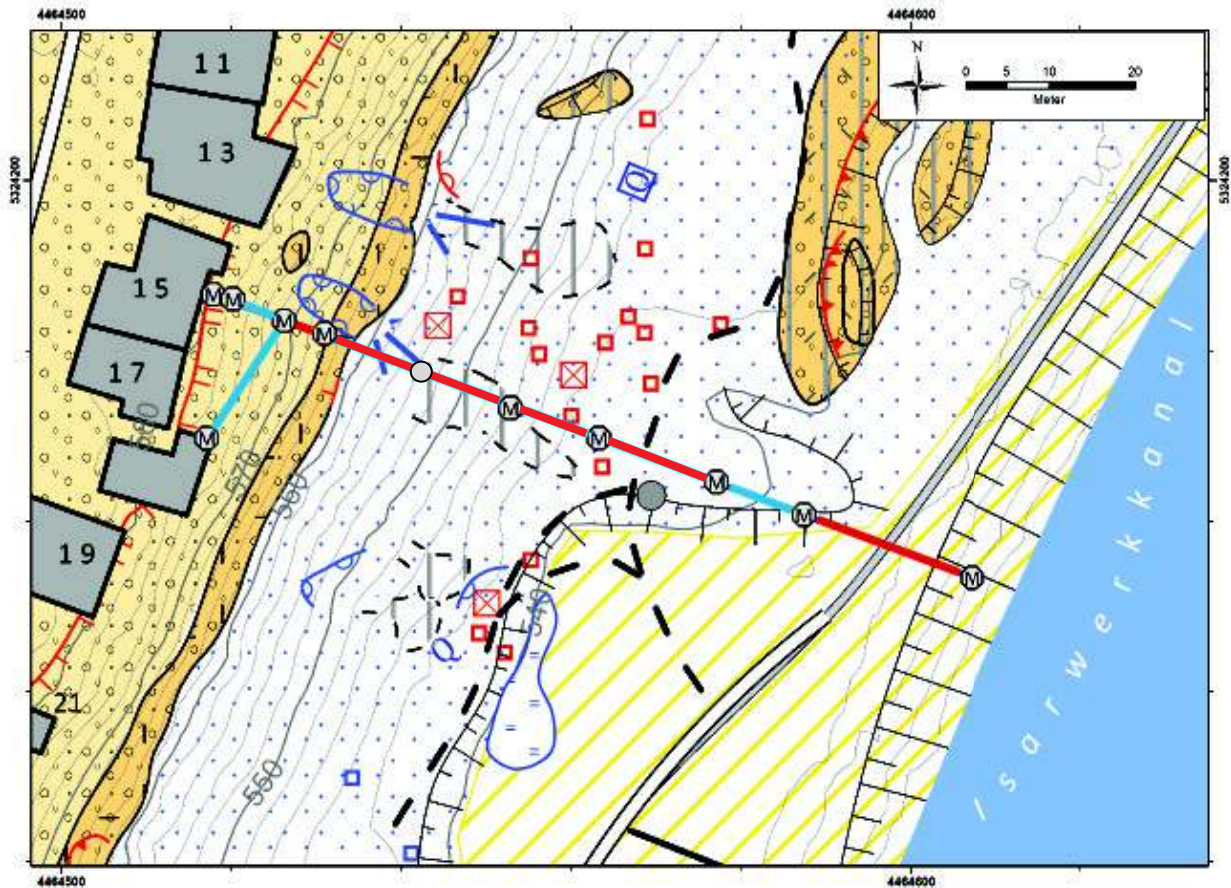
Abb. 42: Die Konvergenzmessstrecken Habenschadenstraße 15, vergrößert aus der Geologischen Karte mit absoluten Abstandsmessungen. Rot = Verkürzung, blau = Verlängerung der Messstrecke. (Stand: 08/2016)

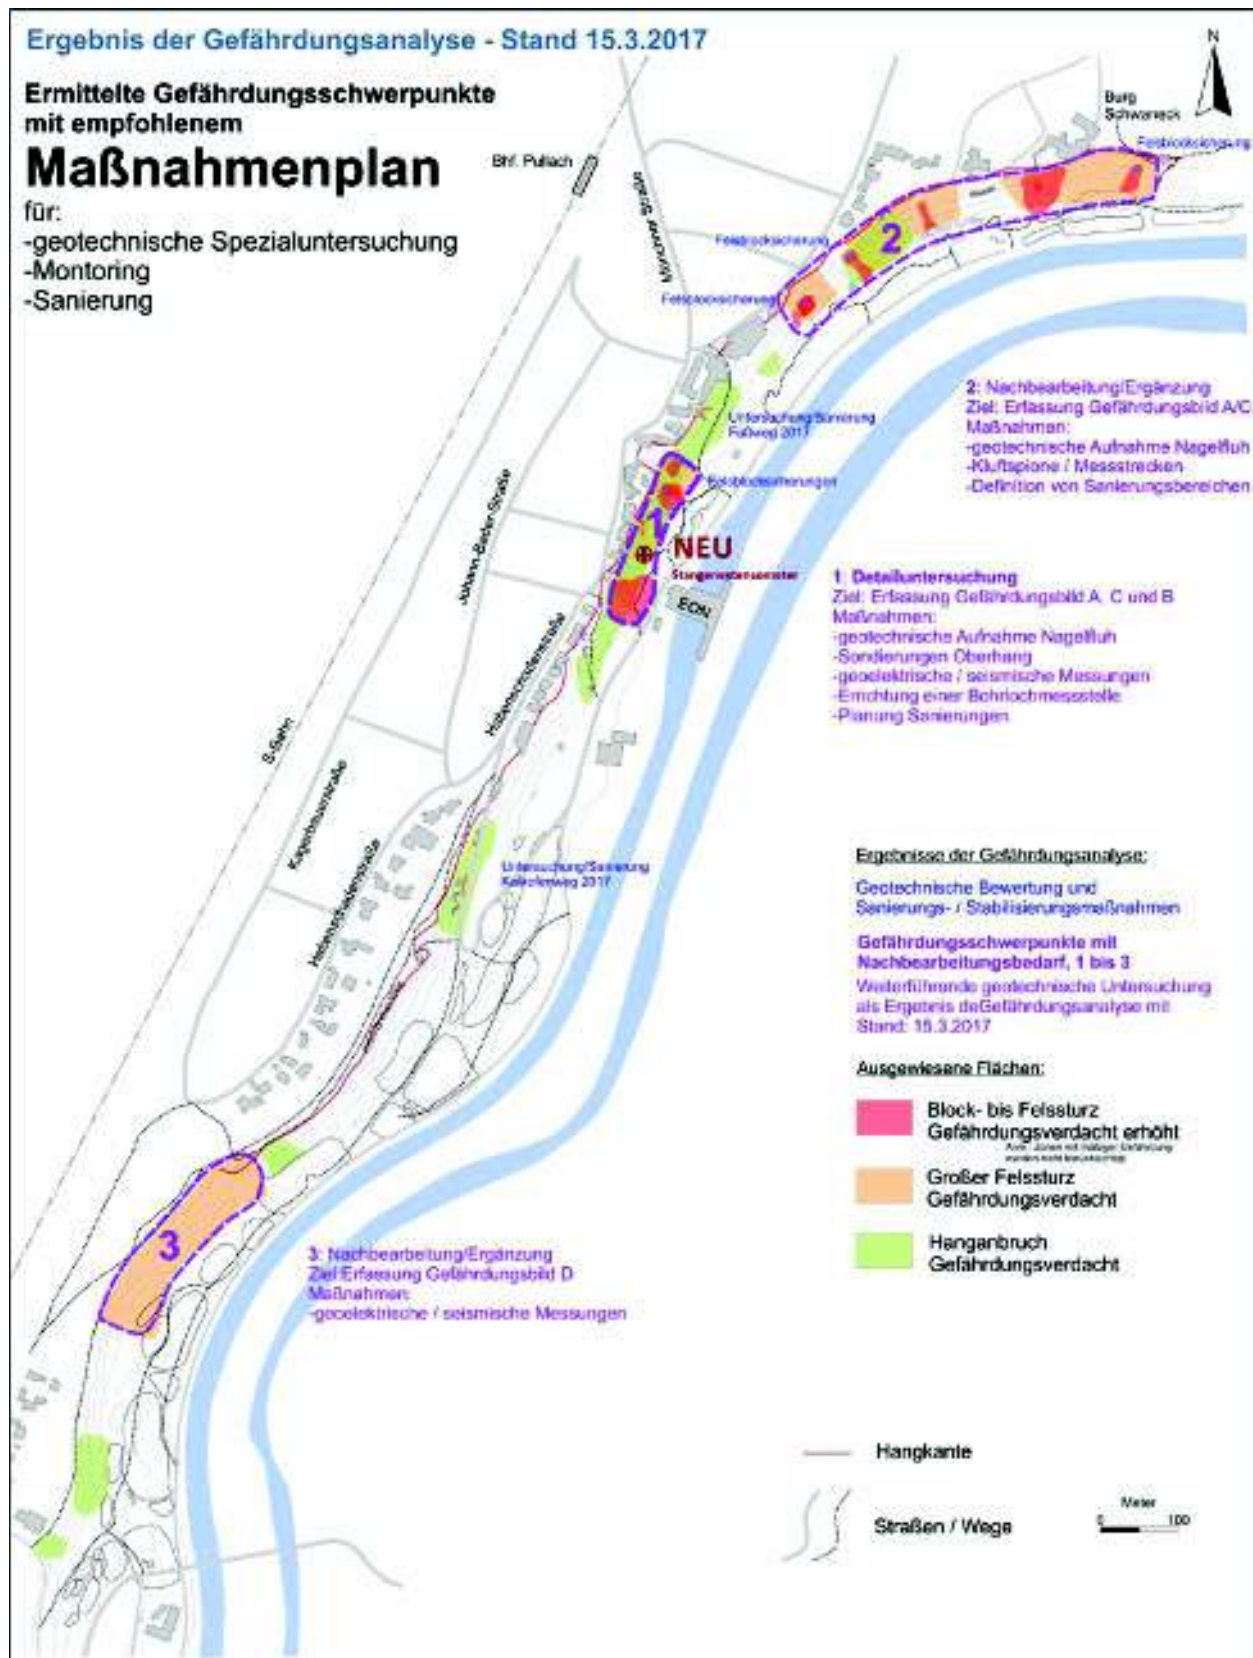
Abb. 49: Ergebnis der Gefährdungsanalyse mit Ausweisung von Gefährdungsschwerpunkten mit Bedarf an Spezialerkundung/Untersuchung sowie Einzelobjekten mit umzusetzenden Sanierungs- / Stabilisierungsmaßnahmen, die z.T. schon initiiert sind.
