## ***Geo-Atlas Isarhochufer der Gemeinde Pullach im Isartal***

***Ingenieurgeologische Bestandsaufnahme und Georisiko-Analyse am westlichen  
Isarufer zwischen Burg Schwaneck und Grünwalder Brücke***

## **Abschlussbericht - März 2017**

Projektnummer: 03793

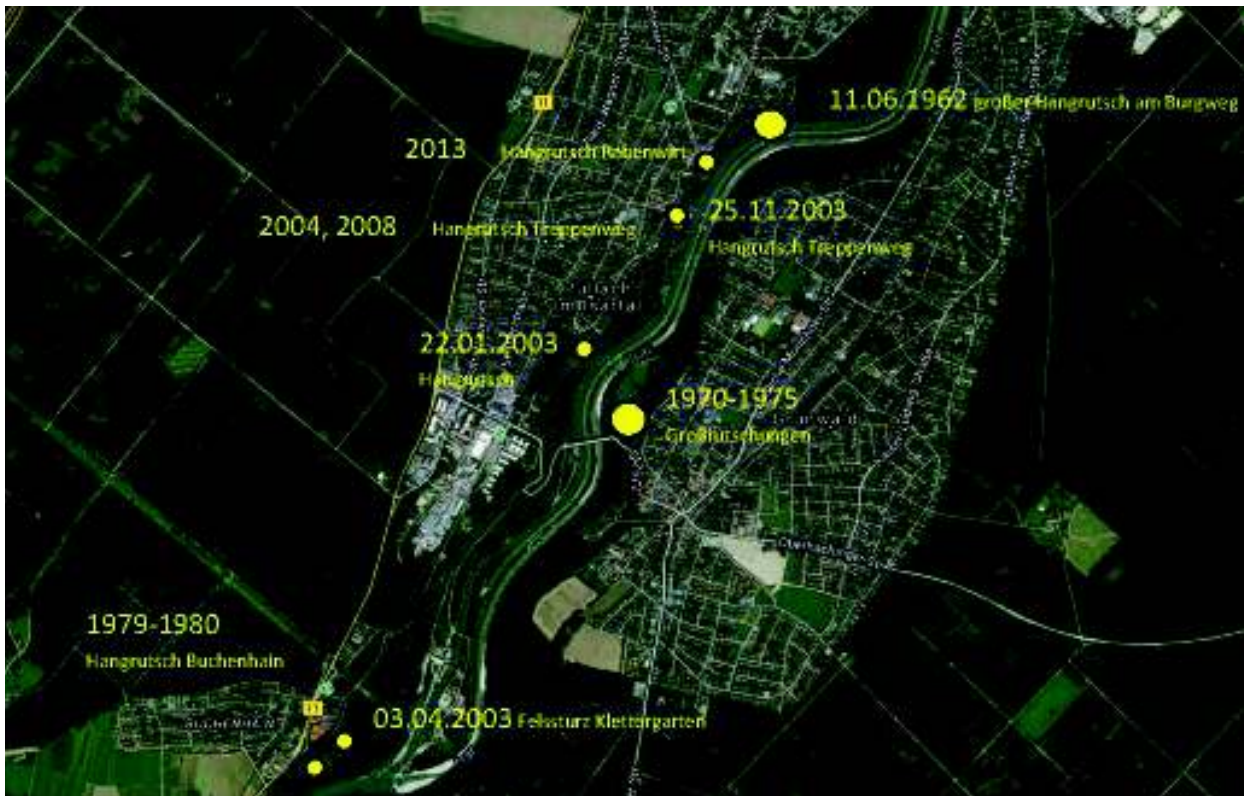
Abb. 2: Überblick des Arbeitsgebietes und seiner weiteren Umgebung mit Eintragung einiger historischer Rutsch- oder Sturzereignisse. Das Arbeitsgebiet befindet sich im oberen Abschnitt, nördlich der Grünwalder Brücke. Besonderes Ausmaß hatten die Großrutschungen im Bereich der Brücke in den siebziger Jahren sowie der große Abbruch am Burgweg 1962.

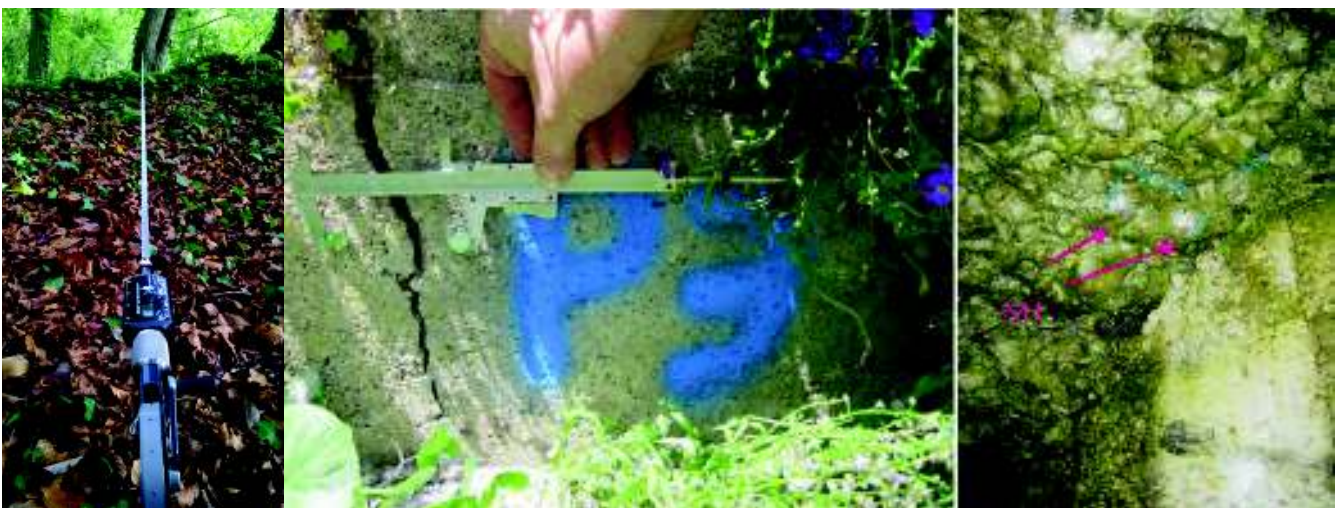
Außerdem wurden z.T. schon vor mehreren Jahren sogenannte **Kluft- oder Mauerspione** eingerichtet, die Abstände entlang natürlicher Klüfte im Konglomerat oder von Rissen in Fundamenten und Mauerwerk einmessen. Die Messintervalle sind unregelmäßig, reichen aber z.T. bis 2005 zurück. Es handelt sich um die Messpunkte M1-M5 im Bereich des Treppenwegs (Lageplan und Details in [U 3] und [U 9]), des Weiteren um die Messpunkte P1 bis P4 an Terrasse / Mauerwerk der Habenschadenstraße 15/17 (Lageplan und Details in [U 11]).

Abb. 3: Links: Gespanntes Extensometer an der KVM 1/8 mit Blickrichtung Werkkanal; Beispiele von Mauer- und Kluftspionen, Mitte: P3 Habenschadenstraße 17 (seit 2013), rechts: M1, Konglomeratüberhang am Treppenweg (seit 2005).

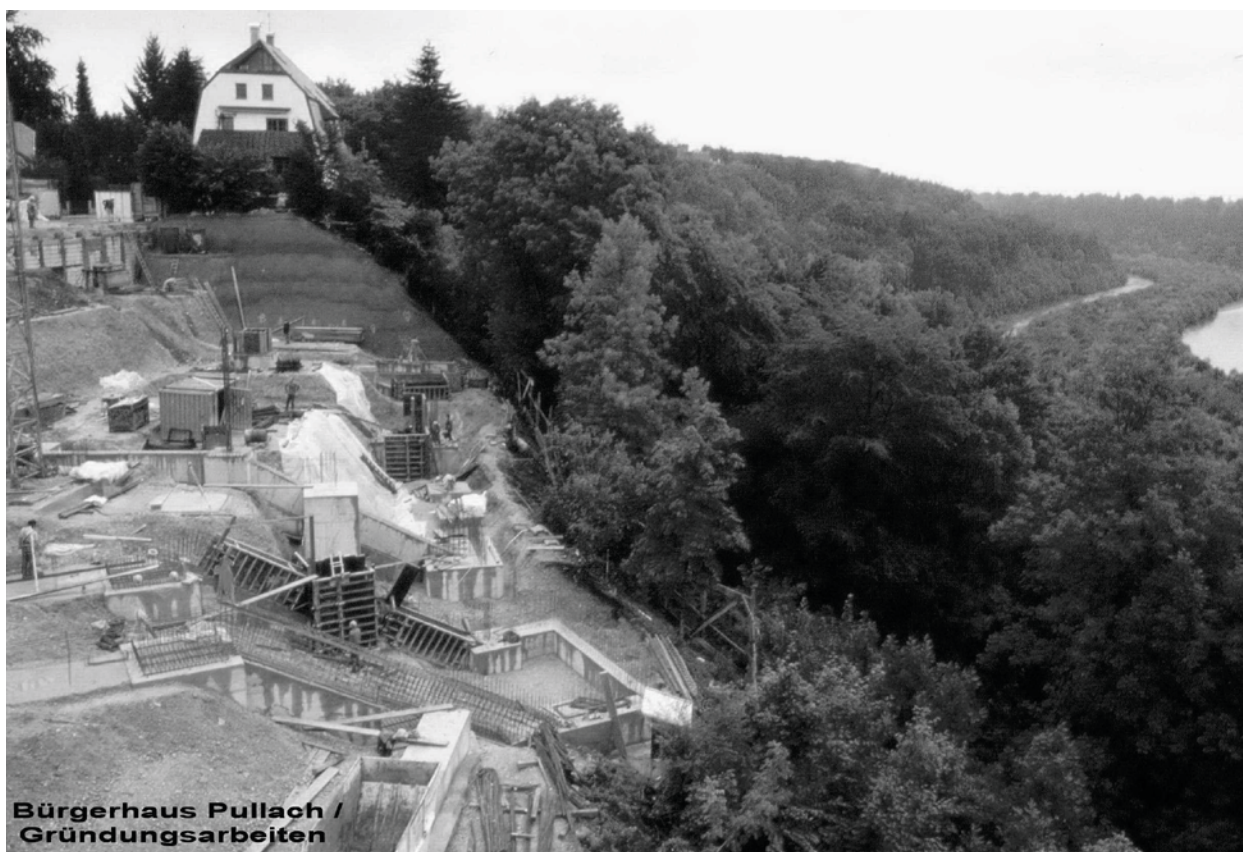
Abb. 11: Gründungsarbeiten für das 1996 fertiggestellte Bürgerhaus. Rechts sind Werkkanal und Isar zu erkennen. Blickrichtung Norden (entnommen aus: Baumann 2014 [U 24]).

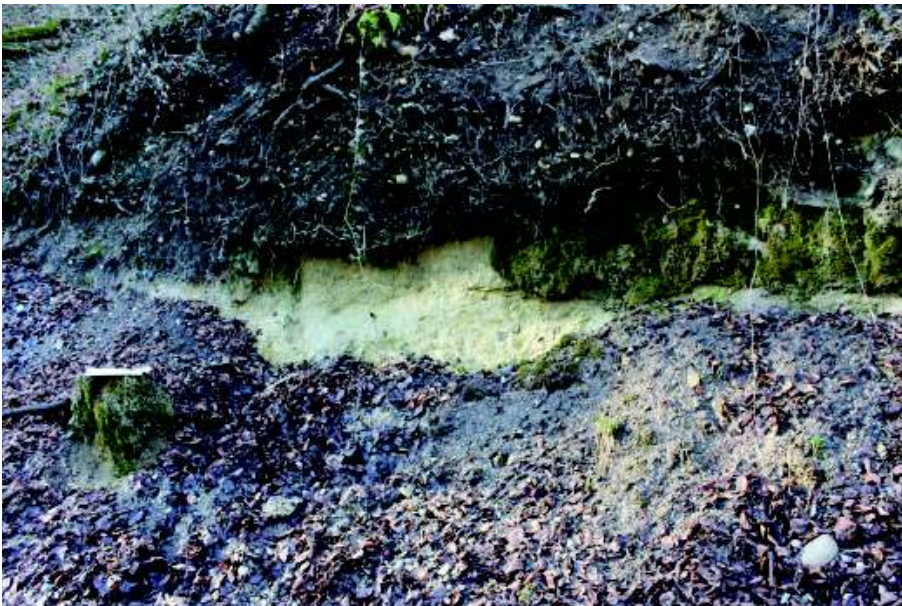
Abb. 17: Flinz-Aufschluss (RW: 4.464.777, HW: 5.324.475) in stark humoser Hangschuttbedeckung, die Quartär-Neogen-Grenze ist nicht aufgeschlossen. Im rechten Bereich bildet sich aufgrund des austretenden, kalkreichen Wassers ein Kalksinter-Überzug auf dem Moos.

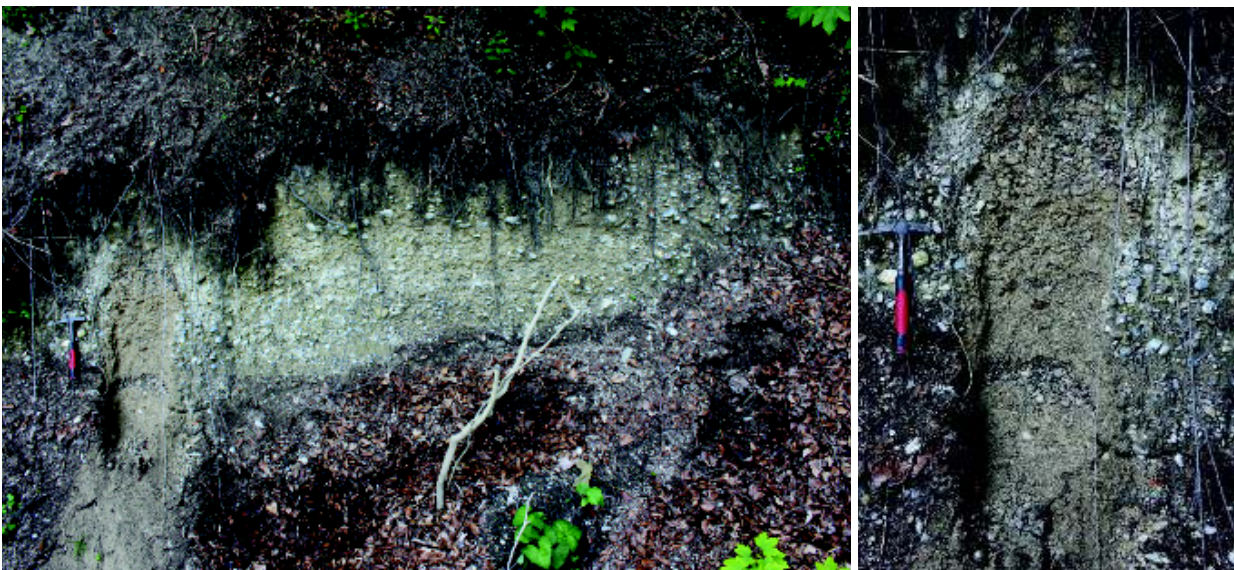
**Schotter:** Hierbei handelt es sich um Lockergesteine. Sie sind meist stark sandig und schluffig, können aber auch feinanteilsarm sein und sich „rollig“ verhalten. Zementation/Verbackung kann fehlen oder in sehr unterschiedlichem Grad auftreten, wie vor allem Bohrergergebnisse verdeutlichen (z.B. Bohrung NMB-1 am Bürgerhaus u.a.). Die Lagerungsdichten sind i.d.R. hoch (Abb. 18).

Abb. 18: Deckenschotter-Aufschluss (links) mit Detailaufnahme (rechts) südlich des ehemaligen Jaiserhauses (RW: 4.464.140, HW: 5.323.419).

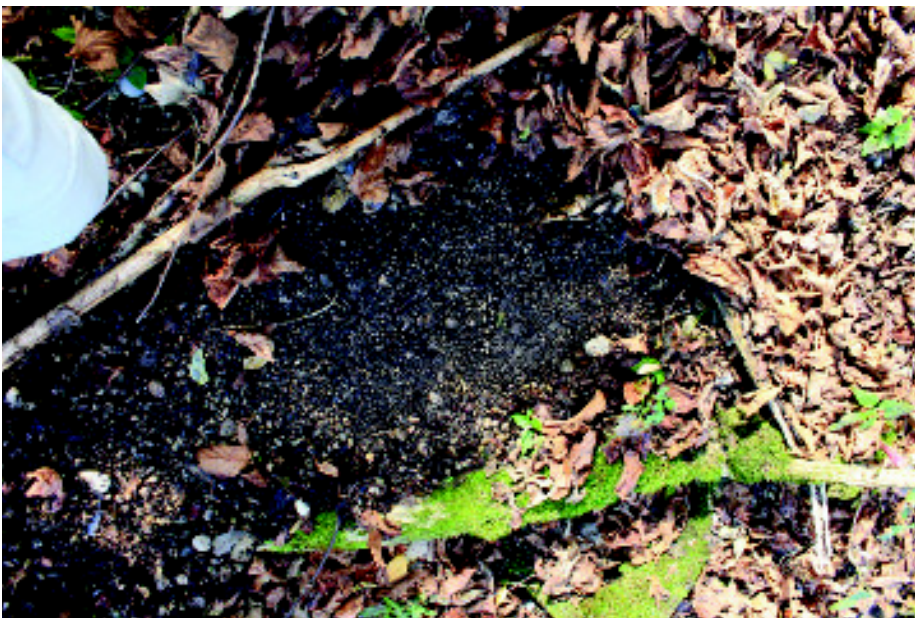
Abb. 19: Locker gelagerter, kiesig-sandiger Hangschutt unterhalb der Konglomeratwand mit hohem organischen Anteil.

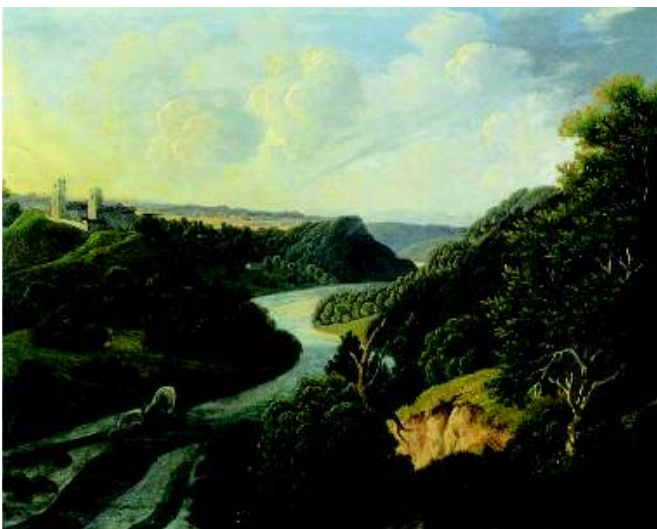
Abb. 24: Isartal bei Pullach und Grünwald mit Blick nach Süden auf Grünwalder Burg vom westlichen Isarhochufer aus. Ölgemälde von H.E. von Zeech 1850 (entnommen aus [U 22]). Die riesigen Nagelfluhblöcke sind bereits entfernt worden. Das Gemälde dokumentiert also ein früheres Großereignis.

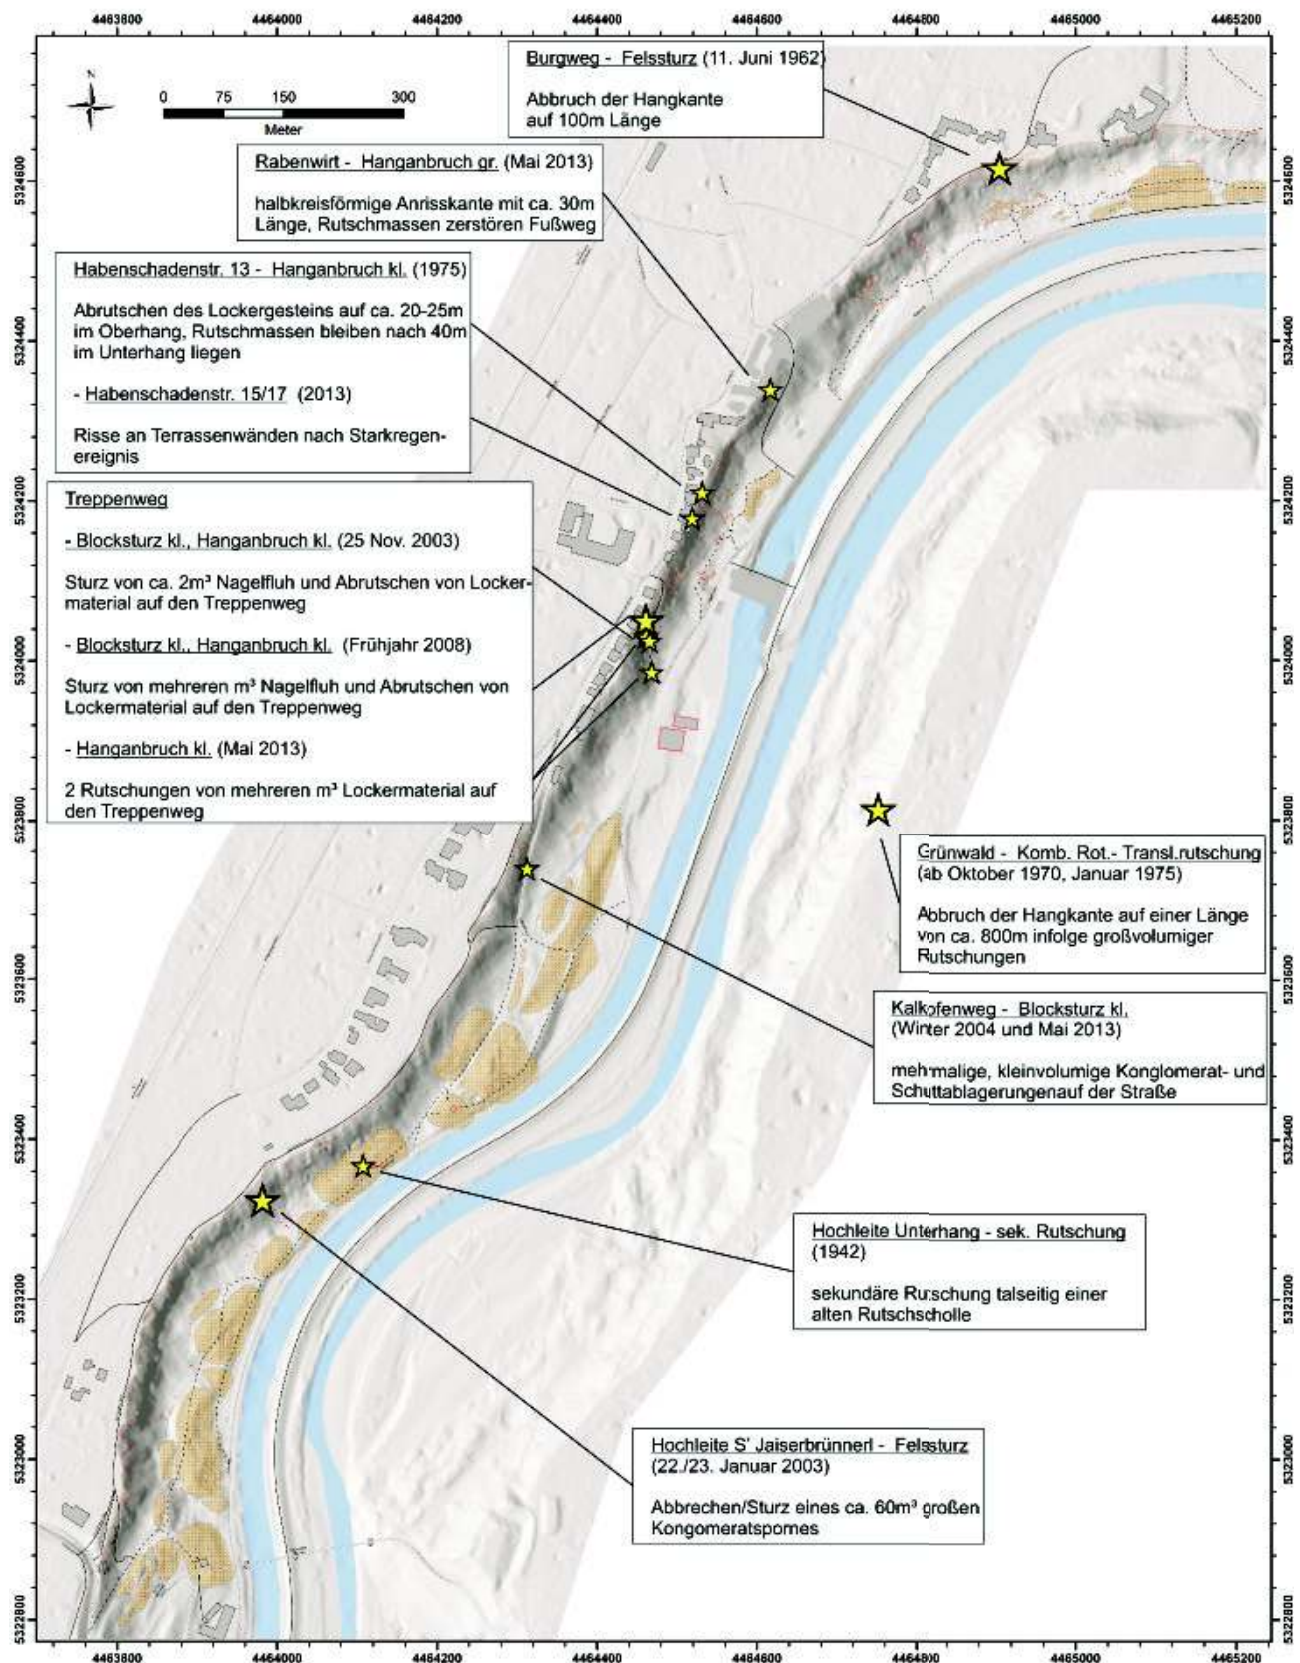
Abb. 25: Übersichtskarte dokumentierter Massenbewegungen im Projektgebiet seit 1940, die zeitlich und räumlich zugeordnet werden konnten.

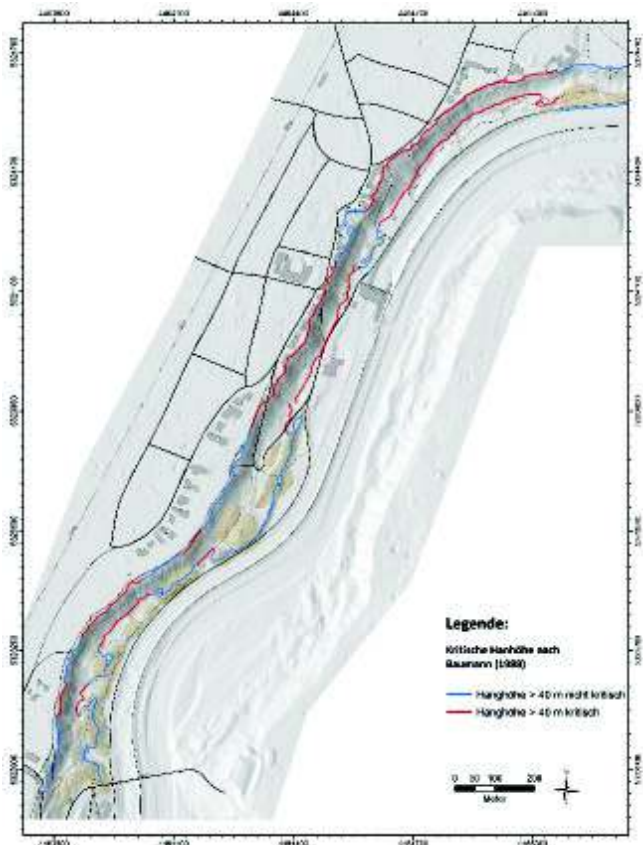
Auf Grundlage der von Baumann ermittelten kritischen Hanghöhe wurden die westlichen Isarhänge im Bereich von Pullach mit diesem Kriterium bewertet (Abb. 28). In den rot markierten Bereichen ist die kritische Hanghöhe möglicherweise definitionsgemäß erreicht, blau markierte Bereiche dagegen erreichen zwar ebenfalls über 40 m Hanghöhe, allerdings nicht im kritischen Bereich zwischen Hangkante und basalem Nackentälchen. Weite Strecken der roten Bereiche im nördlichen Teil der dargestellten Karte jedoch liegen in einer Zone, deren Hangfuß durch den Bau des Isarwerkkkanals stark überprägt ist. Hier liegen künstliche Erdwälle vor, die heute als Stützung des Hangfuß fungieren. Über das ehemalige möglich Vorhandensein von großen Paläo-Rutschkörpern und der Position früherer Nackentälchen kann nur spekuliert werden.

**Kommentar:** Die Ergebnisse weisen lediglich Zonen aus, in denen die Disposition für Großrutschungen gemäß dem Berechnungskriterium nach Baumann gegeben ist. Diese sind jedoch nicht mit Gefahrenzonen oder Risikozonen gleichzusetzen.

Abb. 28: Darstellung der kritischen Hanghöhe im Projektgebiet (nach Baumann, 1988 [U 23]). Die roten Zonen im nördlichen Blattbereich sind jedoch spekulativ, da mögliche alte Nackentälchen und Rutschkörper hier durch Erdbewegungen des frühen 20. Jahrhunderts nicht mehr definierbar sind. (unmaßstäblich)

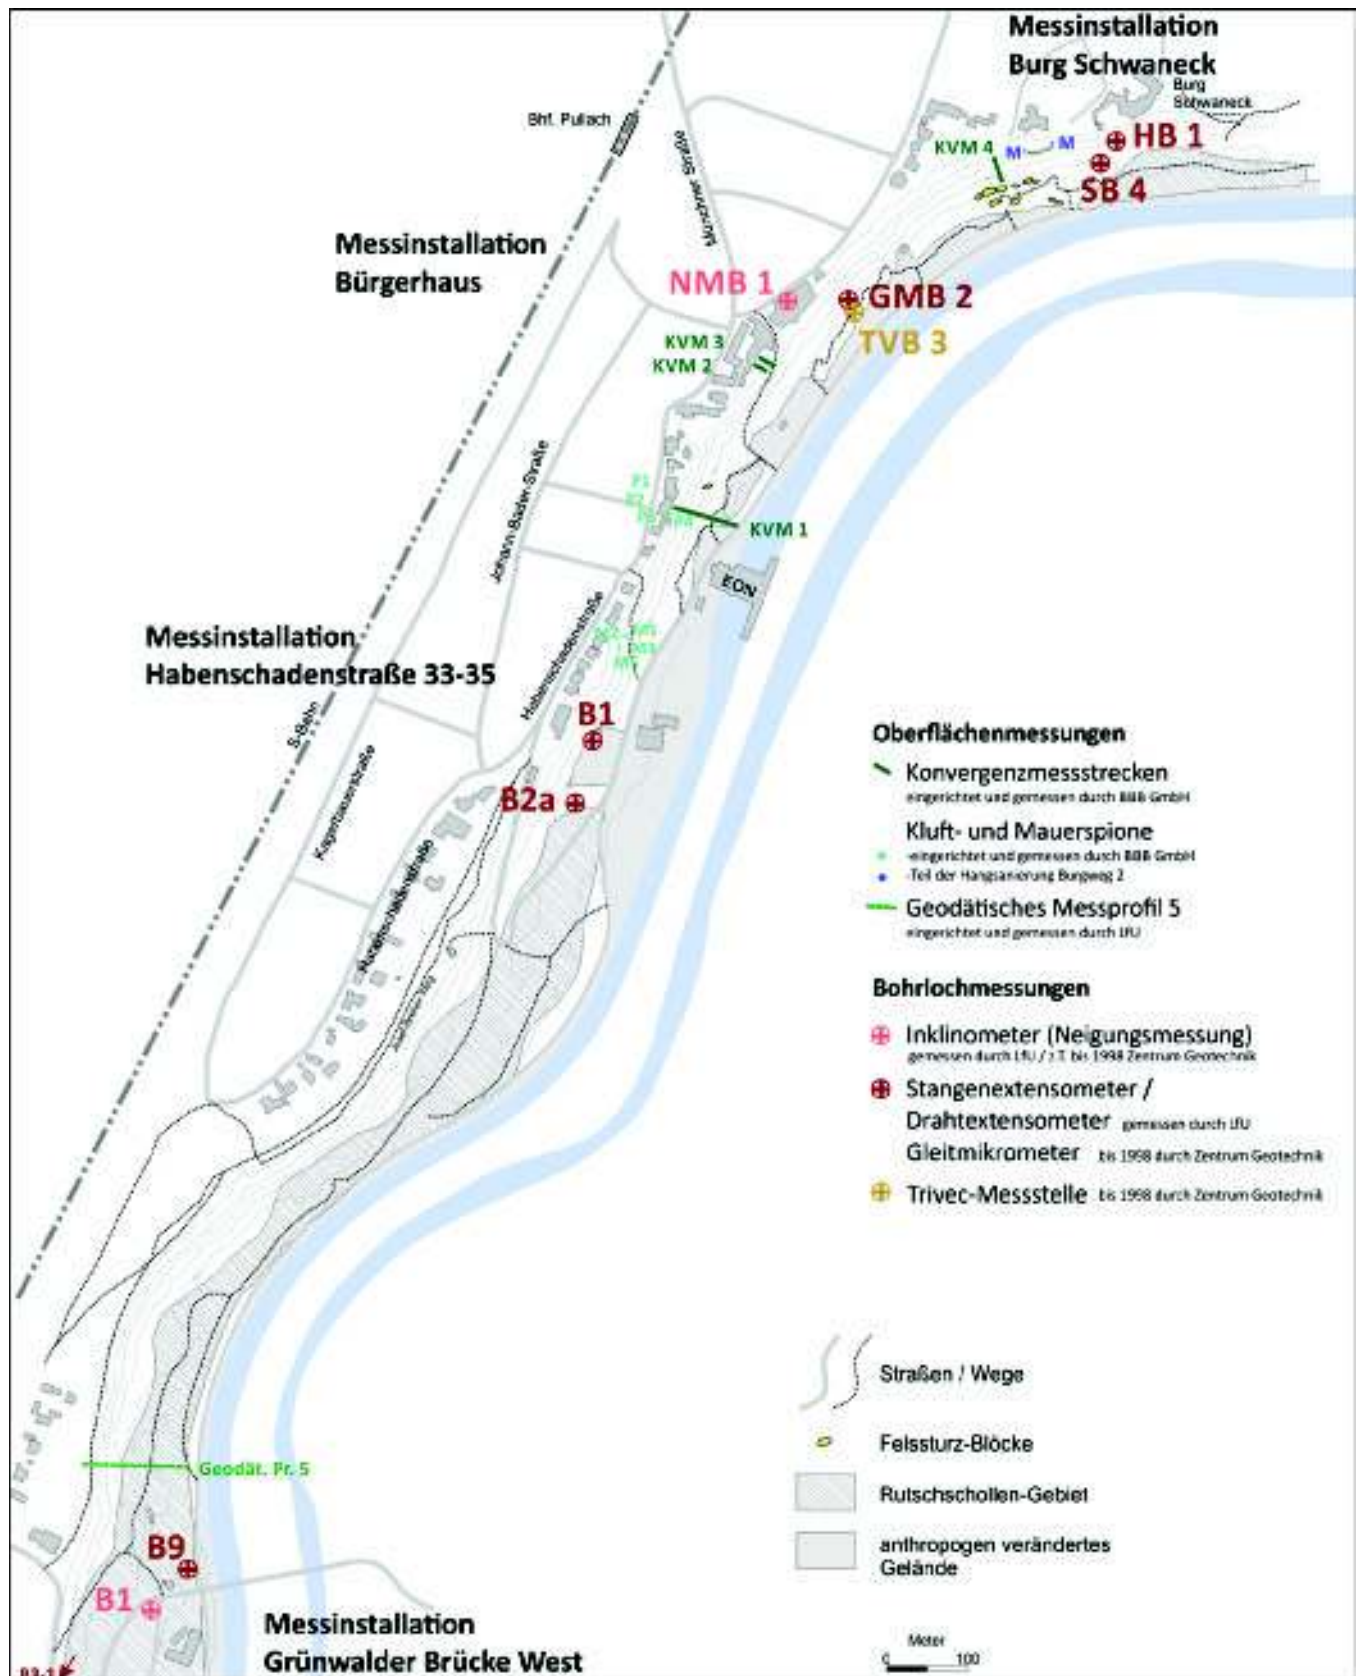
Kluftspione und Konvergenzmessstrecken wurden ab 2005 im Zuge von Schadensanalysen und -prognosen von BBB an ausgewählten Standorten installiert und in unregelmäßigen Abständen kontrolliert (Abb. 29). Eine Auflistung der Installationen findet sich in Tab. 22 und Tab. 23.

Abb. 29: Zusammenfassung der Monitoring-Einrichtungen am Pullacher Isarhochufer. Weitere geodätische Vermessungsnetze können vorhanden sein, werden aber nicht gemessen bzw. sind eventuell auch nicht mehr zugänglich.

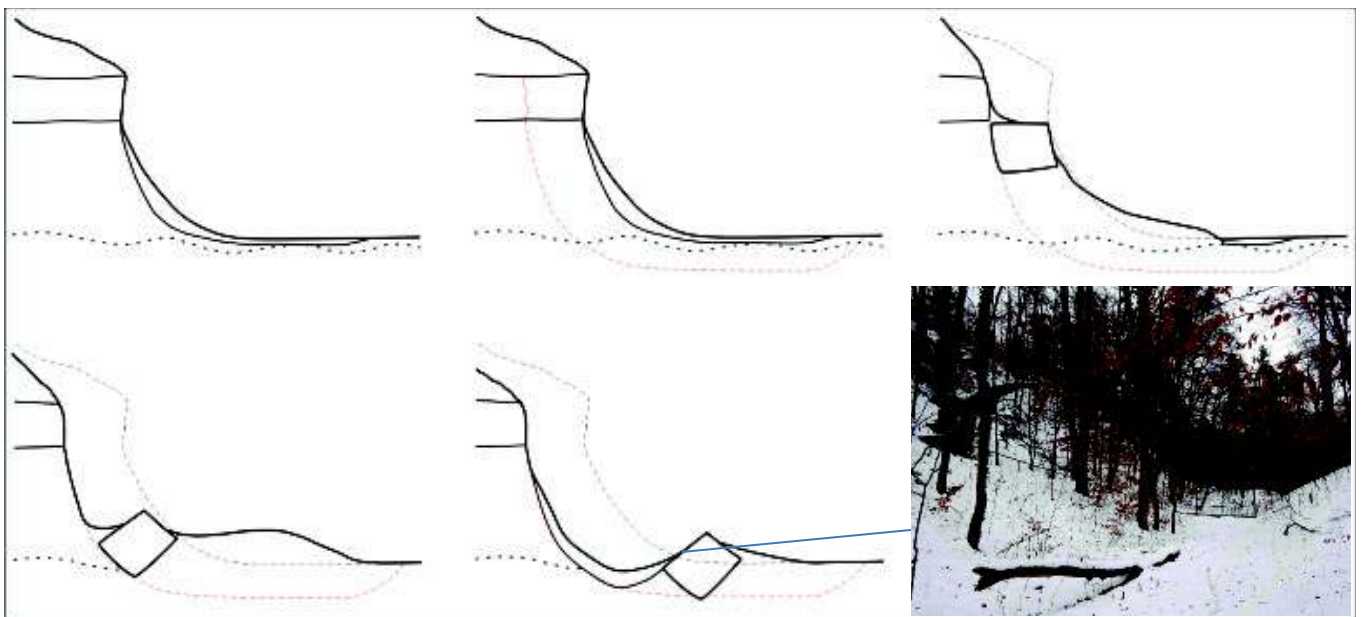
Initialisierung und Verlauf von Großrutschungen hängen von zahlreichen Faktoren ab, wie den Scherwiderständen in tertiären Schichten (Flinz), der Hanghöhe und Morphologie, dem Zustand der Nagelfluh und anderem. Die Untersuchung, Kinematik und Modellierung der Pullacher und Grünwalder Großrutschungen ist im Detail von Baumann und anderen beschrieben (z.B. [U 23] [U 24] [U 25] [U 26] [U 27]), worauf hier verwiesen werden soll. Abb. 33 zeigt und erläutert ein stark vereinfachtes Ablaufschema.

Abb. 33: Entwicklungsschema einer kombinierten Rotations-Translationsrutschung mit den Phasen (von links oben nach rechts unten): Grenzgleichgewicht (1), Ausbildung von Zerrspalten im Konglomerat (2), vertikale Setzungen und Verdrängen der unterlagernden Schichten (3), Übergang in ein planares Gleiten (4), reliktsche Rutschscholle mit erodierter talseitiger Melange (5). Rechts unten: Blick in das Nackentälchen am „Brückenweg“ mit deutlich erkennbaren verkippten Rutschschollen im Jahr 2017.

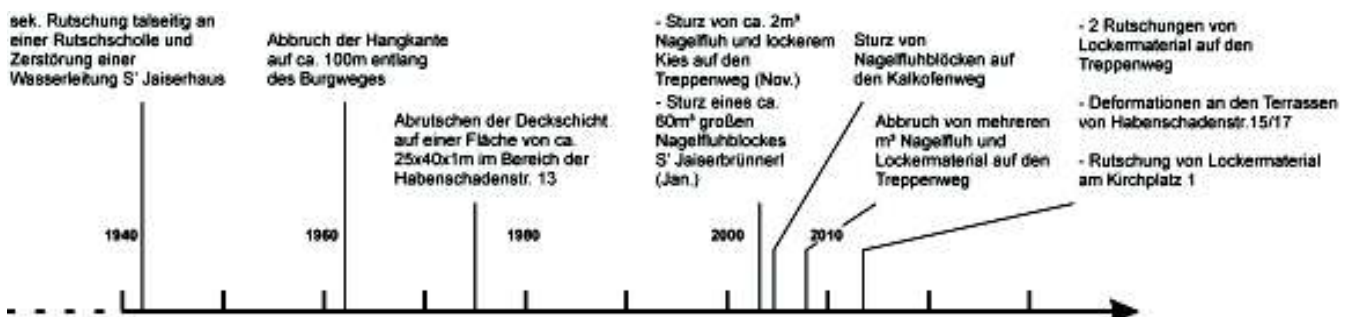
Eine Vielzahl von Sturz- und Rutschereignisse der letzten Jahrzehnte ist dokumentiert (Abb. 38, Kap. 5.5). Eine Analyse dieser Ereignisse lässt auf Wiederkehrdauer bzw. Frequenzen der unterschiedlichen Massenbewegungen schließen.

Abb. 38: Zeitstrahl der Massenbewegungen im Bereich der Gemeinde Pullach ab 1940. Da sie vermutlich als nicht relevant eingestuft wurden, finden sich in der Literatur keine Lockergesteinsrutschungen / Hanganbrüche vor 2003.

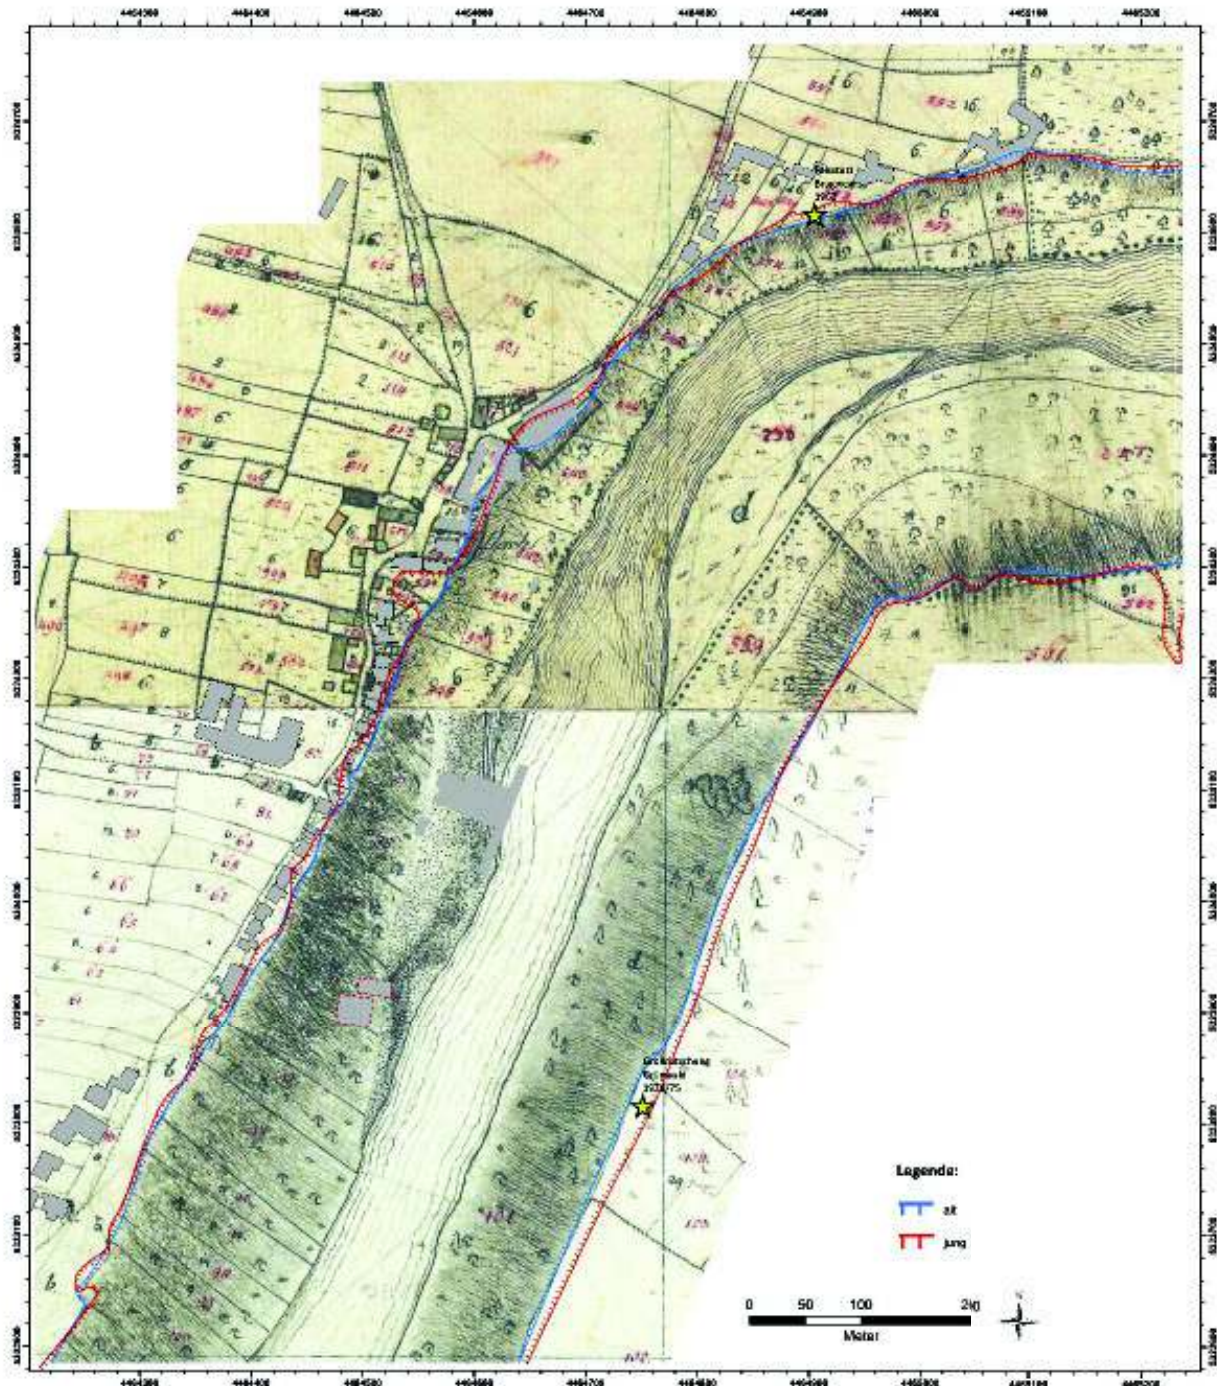
Zustand der Bebauung: Deutlich jüngere Hinweise auf Aktivität/Inaktivität der Großrutschungen gibt die Bebauung am westlichen Hochufer. Zu nennen sind hier die „Alte Heilig Geist Kirche“ und der hangseitig anschließende Friedhof im Ortskern von Pullach, die in den Jahren 1488 bis 1489 erbaut wurden. Weitere ältere Gebäude, die heute direkt an der Hangkante liegen sind die Burg Schwaneck, deren ältester Kern 1843 fertiggestellt wurde, das Gasthaus Rabenwirt bzw. der ehemalige Bauernhof (Neunerhof) am Kirchplatz 1, der Anfang des 19. Jahrhunderts erbaut wurde, und die Walter-Villa (Habenschadenstraße 25) aus dem Jahr 1907. Diese Gebäude zeigen, wie auch der Vergleich der heutigen Hangkante mit der historischen Karte von 1841, dass sich die Hangkante auf der Pullacher Seite mindestens in den letzten 100 Jahren nicht stark verändert hat (Abb. 39).

Abb. 39: Vergleich der Hangkante heute – 1841 (Quelle: heute (dgm2 des Landesamtes für Vermessung), 1841 (Bayernatlas, historische Karte 1817-1841).
